# 「下種の期間」～土壁に咲く花を夢見て～

## 関東大震災における飛び火火災のメカニズム

所属 建築研究所  
主任研究員 水上 点晴

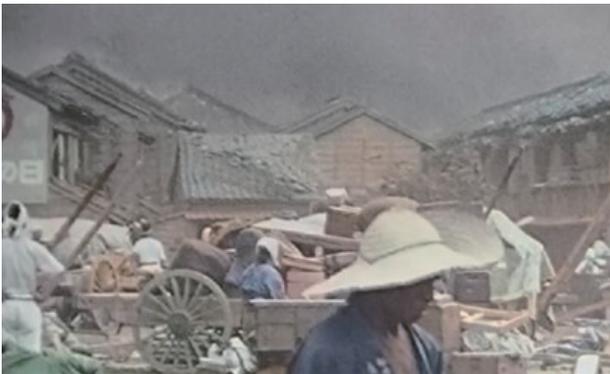
写真1、2に示すのが、カラー化された映像である。左側の写真中央に瓦屋根の右上部が1/3程度崩れた屋根が見受けられる。それが数分後に同一箇所を撮影したと思われる右側の写真では、野地が露わになった屋根部分から炎が立ち上がり、飛び火火災が発生しているのが分かる。

写真1 地震により瓦屋根が脱落した様子

このように関東大震災では、飛び火による同時多発火災が、被害を大きくしたといわれている。当時の論説を引用すると、「東京の普通家の瓦屋根は、団子状、あるいは筋状に置いた練り土に、瓦を貼り付けて順に並べたのみである。そして最後の軒廻りの瓦だけ屋根板に結んである丈である。これでは地震で揺すられると土ごと滑り落ちるのは定まったことで、その後に露出した燃焼し易き下地より延焼し・・・」<sup>(1)</sup>とある。昔の庶民の家の屋根の多くは、茅葺きや板葺き等の燃えやすい材料で造られたものが多く、大火の多い江戸の町では、火災の拡大を恐れて、早くから瓦屋根が普及していた。瓦が、平時の飛び火被害を防ぐのに、多大な貢献をしたことは明らかであるが、地震後の火災となると、揺れによる脱落で、その効果は薄れてしまっていたようである。

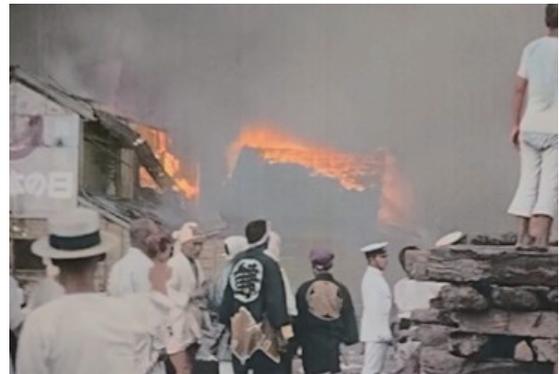
写真2 露わになった野地に飛び火火災が発生した様子

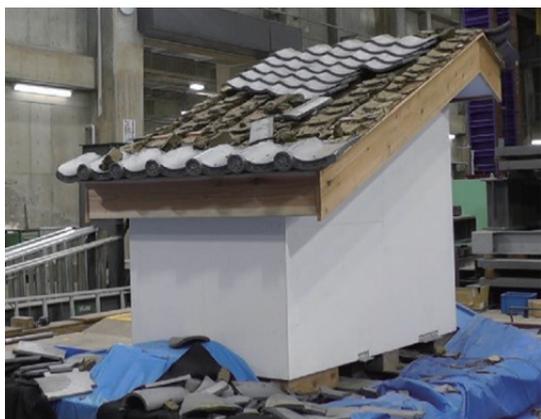
写真3 加振後の屋根の様子

台実験を実施したのが、写真3である。関東大震災では、東京本郷での地表加速度が約300galと推測されており、屋根部分では約3倍の応答加速度であったと考え、900galまで段階的に揺れ幅を拡大して実験を行った。その結果、約85%の780galで瓦がずれ始め、関東大震災と同程度の揺れでは約1/3の瓦が落下した。

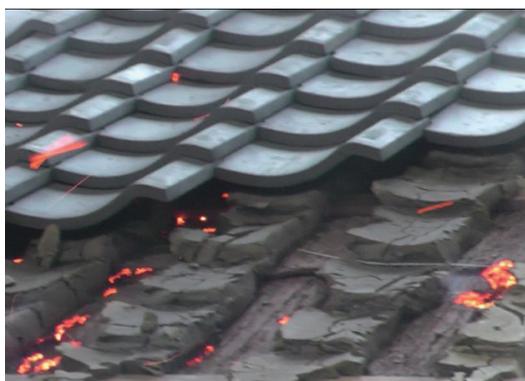
その後、火災風洞実験棟に、杉皮の下地が露わとなった同瓦屋根を運んで、風速10m/sの風を起し、木造家屋に見立てた木組みを風上で燃やして発生させた火の粉に暴露する実験を行った(図1)。その結果、写真4に見るように、屋根に飛来した火の粉は、瓦や土が残っている部分では弾かれ、あるいはそのまま燃え尽きるが、杉皮の下地に着床したものは、じわじわと燃え進み、やがて写真5のように屋内に貫通して、やがては勢いを増して炎を上げ、今度は周囲に火の粉をまき散らす供給源となることが確認できた。

写真4 火の粉の着床

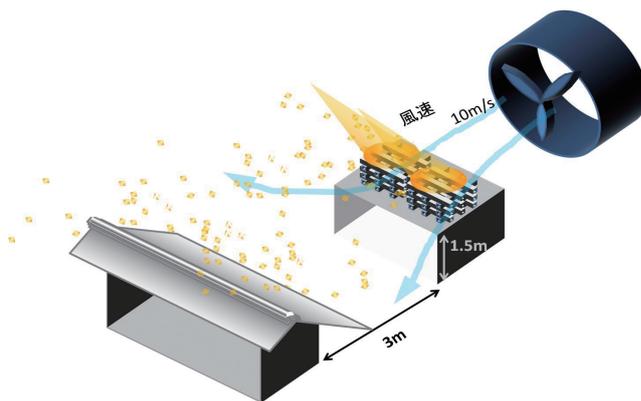
図1 火災風洞実験

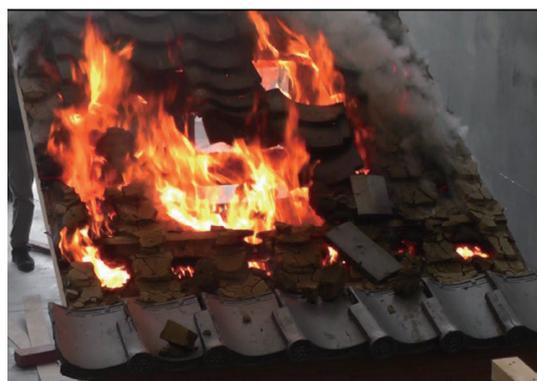
写真5 飛び火火災による炎上
